Der Bau- sachverständige

Sonderdruck

Schadensfall Holzbalkendecke – Materialzerstörung in einem Biogasfermenter

Schäden an Holzdachtragwerken von Biogasbehältern – Ausnahme oder Regel?

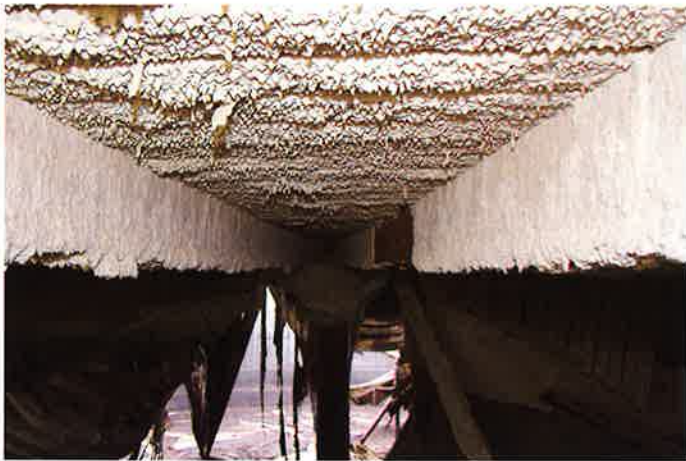
Abb. 4: Schwefelablagerungen auf der Unterseite einer Holzdecke

Die Reaktionsprodukte der internen Entschwefelung lagern sich als unregelmäßig dicke Beläge auf den Holzbalken ab (Abb. 4).

Alle Sparren wiesen feuchte Beläge mit krustenartigem, festen Charakter auf. (Abb. 4 und 6). Die bisherigen Untersuchungen [8] haben gezeigt, dass es sich bei den hellen Krustenanteilen um Schwefel handelt. Außerdem wurden erhebliche Anteile an Sulfat- und Ammonium-Ionen sowie anderen wasserlöslichen Salzen festgestellt, die nicht alle als Reaktionsprodukte aus der internen Entschwefelung herrühren können. Hierbei ist es anzunehmen, dass Gärsubstrat an die Holzdecke gelangt ist und einen zusätzlichen Stoffeintrag der Beläge verursacht hat. Unter den Belägen waren die oberflächennahen Holzschichten dunkel verfärbt und zeigten kurzfasrig aufgelöste Holzsubstanz, was dem Schadensbild einer Holzkorrosion entspricht.

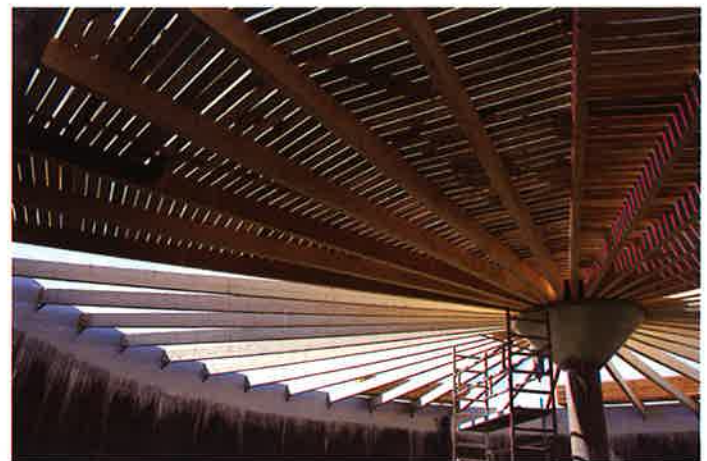
Abb. 5: Holzdecke Innenansicht auf Balken und Schalungsbretter eines baugleichen Fermenters

Die Holzdecke bestand aus 40 Holzbalken aus Fichtenholz mit einer Länge von 9,5m, 0,30m Höhe und 0,10m Breite. Die Balken lagen hochkant sternförmig auf Edelstahlkonsolen am inneren Rand des Betonrings und einer Beton-Mittelsäule auf. Schalungsbretter sind mit Luftspalt auf die Balken genagelt und auf der Oberseite mit einer Baumwollvliesmatte versehen (Abb. 5).

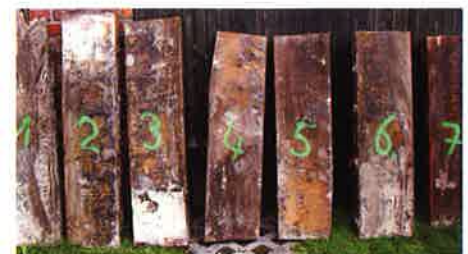
Abb. 6: Probematerial Balken 1-7 mit krustigen Belägen

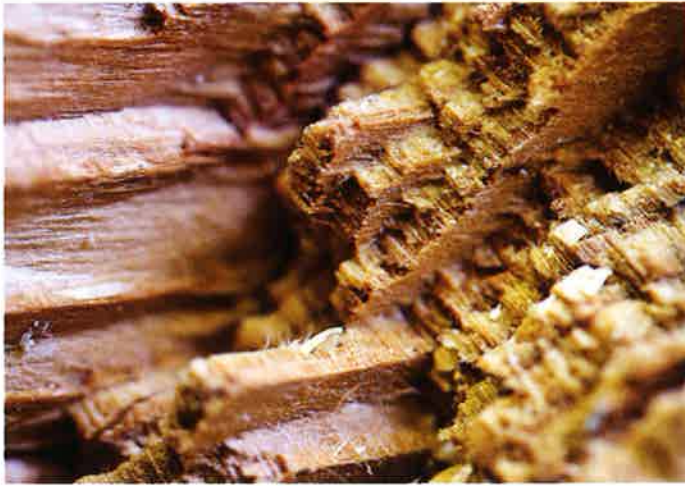
Abb. 8: Bruchstelle eines Balkens mit kurzfaserigem Bruchbild

Die teilweise sehr niedrigen Darrdichten einiger Balken in Verbindung mit dem ungewöhnlich kurzfasrigen Bruchbild können auch als Hinweis auf eine Veränderung der Holz Zellwand durch einen Abbau oder Umbau von Holzbestandteilen gewertet werden.

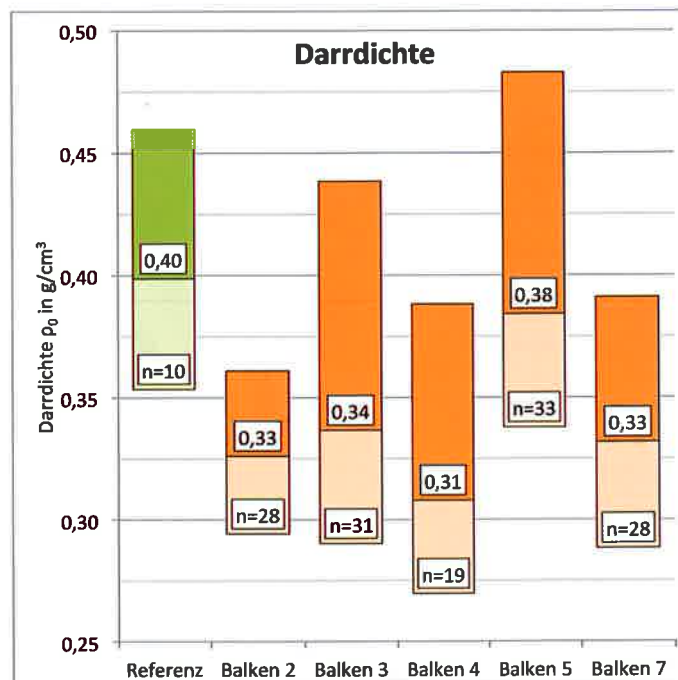
Abb. 9: Vergleichende Darstellung der ermittelten Darrdichten für Balken einer Biogasanlage und intaktes Fichtenholz

Bei 5 % der Proben von den Balken 2, 3, 4 und 7 sind die Minimalwerte für die Darrdichten mit $0,27$ und $0,29 \text{ g/cm}^3$ noch geringer. Bestätigt werden diese Ergebnisse durch einen weiteren Schadensfall, bei dem für zwei Balken der Holzdecke eines Fermenters ebenfalls Darrdichten von $0,32$ bis $0,37 \text{ g/cm}^3$ ermittelt worden sind [15].

Im vorliegenden Schadensfall wurde Nadelholz der Schnittklasse S10 in den statischen Berechnungen zugrunde gelegt, welche nach DIN EN 1912 [17] der Festigkeitsklasse C24 zuzuordnen ist. Für die Festigkeitsklasse C24 wird eine mittlere Rohdichte von $\rho_{12} = 0,42 \text{ g/cm}^3$ ($\rho_0 \approx 0,38 \text{ g/cm}^3$) und ein charakteristischer Rohdichtewert von $\rho_{12} \approx 0,35 \text{ g/cm}^3$ ($\rho_0 \approx 0,31 \text{ g/cm}^3$) angegeben.

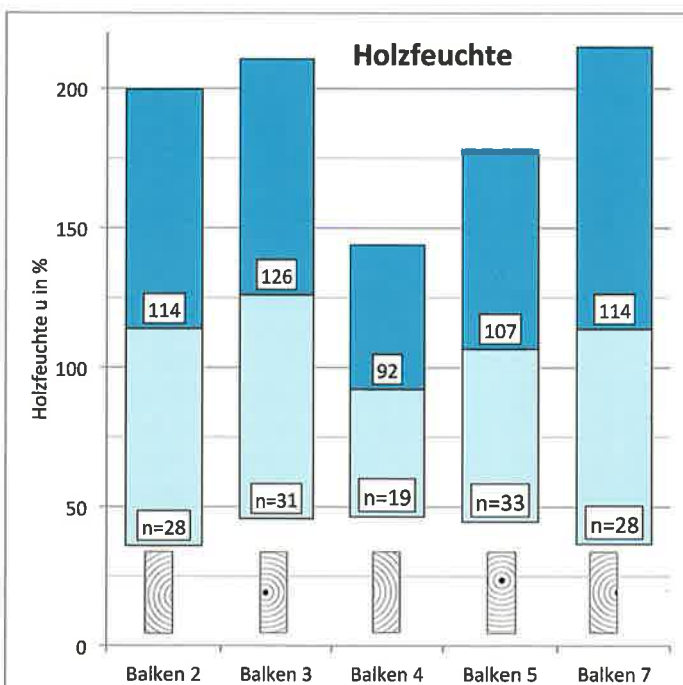
Im Fermenter herrscht im Gasraum durch das feuchte Biogas eine wasserdampfgesättigte Atmosphäre [4], so dass für den hygroskopischen Baustoff Holz zunächst eine Holzfeuchte im Bereich der Fasersättigung ($u = 30$ bis 34%) zu erwarten war. Die vorliegenden Untersuchungsergebnisse erbrachten jedoch eine mittlere Holzfeuchte von $u = 111 \%$ für alle Proben. Die untere Grenze der Holzfeuchtwerte lag im Bereich der Literaturwerte für das Kernholz der Fichte. Wie auf Abb. 10 zu sehen, erreichten die Maximalwerte der Balken 3 und 7 Feuchtegehalte von über 200 % und liegen damit über den Literaturangaben für Splintholz. Diese Ergebnisse werden durch andere Untersuchungen mit Holzfeuchten von 111 bis 151 % ($n=6$) gestützt [15].

Abb. 10: Schwankungsbreite der Holzfeuchtegehalte für einzelne Balken

Die Sparren der untersuchten Holzdecke weisen weit höhere Holzfeuchtwerte auf als in der Norm berücksichtigt werden, und sie können nicht abtrocknen.

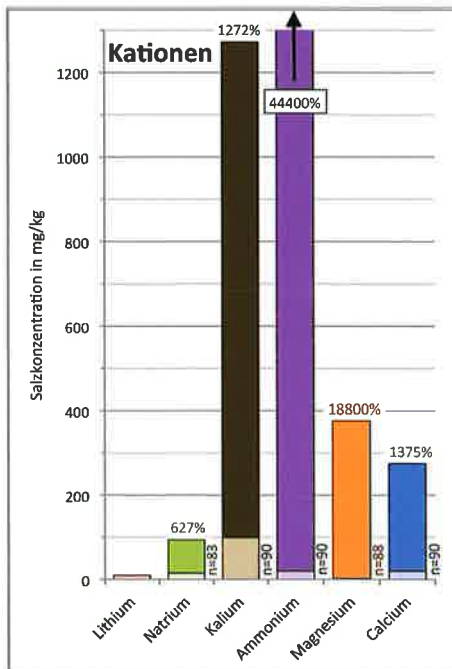
Die höchsten Gehalte bei den Kationen sind für Ammonium ermittelt worden. Aus Abbildung 12 sind sowohl die Höhe der Gehalte in mg/kg als auch die prozentuale Erhöhung der Gehalte in Bezug auf die Referenzwerte (hell) dargestellt. Erhöhte Gehalte ließen sich auch für Magnesium, Calcium und Kalium feststellen.

Abb. 12: Übersicht der ermittelten Kationengehalte

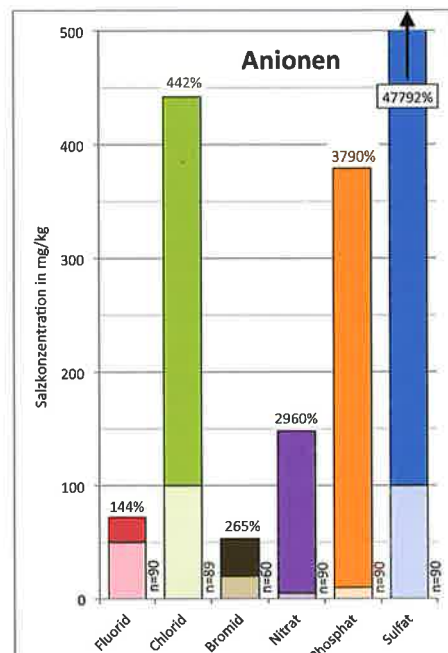
Bei den Anionen (Abb. 13) waren Gehalte an Sulfat [mg/kg] und wesentlich geringere Gehalte an Phosphat, Nitrat und Chlorid nachweisbar.

Abb. 13: Übersicht der ermittelten Anionengehalte

Auffällig bei der Beurteilung der Phosphatbelastung war, dass ausschließlich der Bruchbalken 1/6 erhöhte Gehalte aufwies, die Balken 4 und 5 waren unbelastet. Noch heterogener waren die Ergebnisse der Nitratbestimmung. Hier waren die Balken 6 erheblich und der Balken 5 geringer belastet, Balken 1 und 4 nur wenig bis gar nicht. Die Nitrate scheinen leicht in das Holzinnere gelangt zu sein und sind relativ gleichmäßig über den gesamten Querschnitt verteilt.

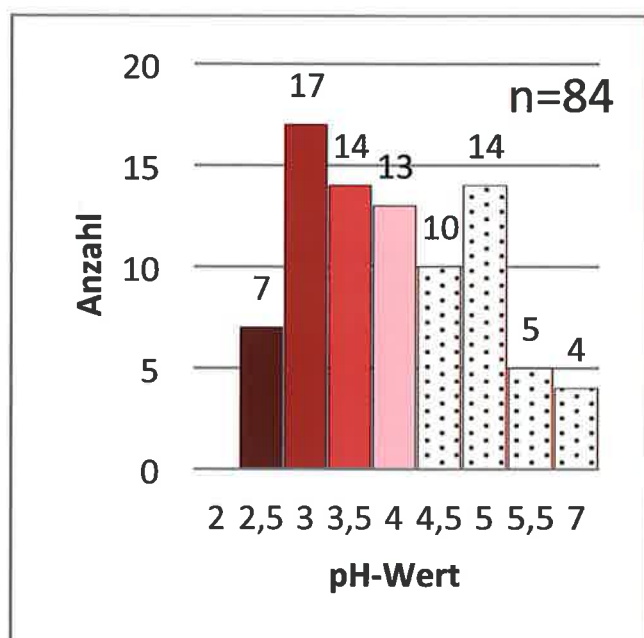
Abb. 15: Ergebnisse der pH-Wert Bestimmungen

an wasserlöslichen Salzen, zum Teil über den gesamten Querschnitt verteilt, festgestellt werden. Die Eluate aus den Holzproben zeigten eine Verschiebung zu niedrigeren pH-Werten hin und erhärten den Verdacht auf einen Angriff durch Säuren auf die Holzzellwand.

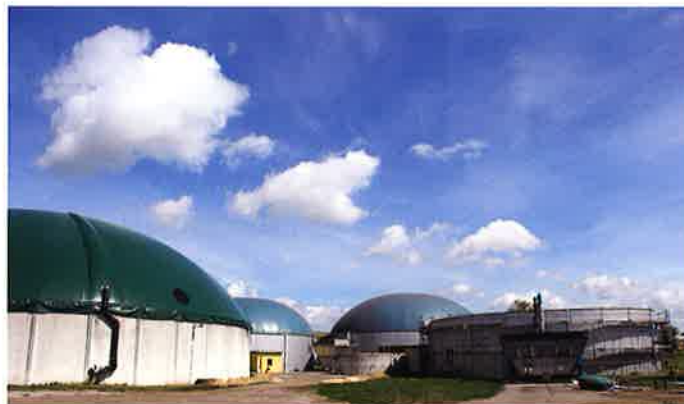
Abb. 1: Ansicht der untersuchten Biogasanlage, vorn rechts der geschädigte Fermenter nach Rückbau des Dachs

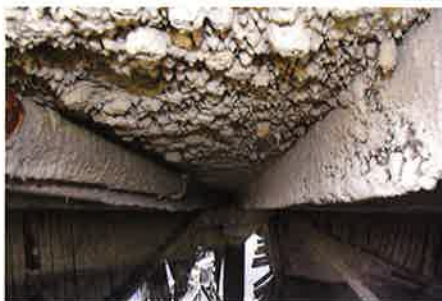
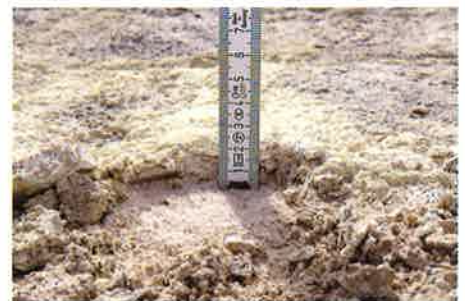
- sehr starke gelbe Ablagerungen auf allen Holzteilen
- schwärzlich/bräunliche Verfärbungen der Holzoberfläche

Abb. 2 und 3: starke gelbe Ablagerungen unter und auf der Dachfläche und an den Sparren

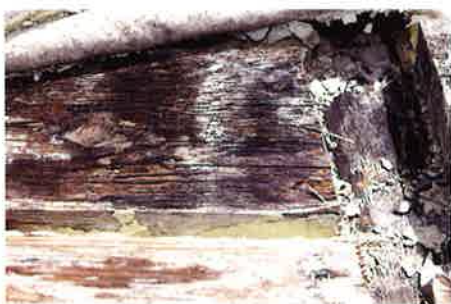
Abb. 4: verfärbte, mazerierte Holzoberfläche

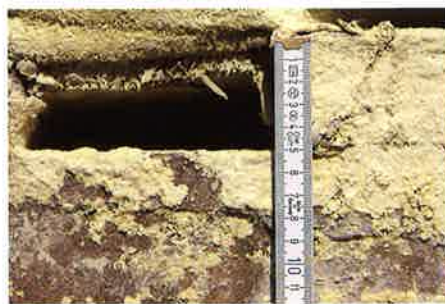
Abb. 5: Ansicht einer Sparrenauflage im Behälterrand

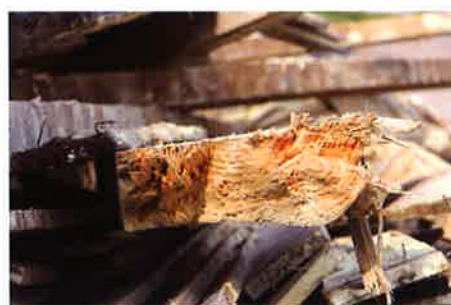
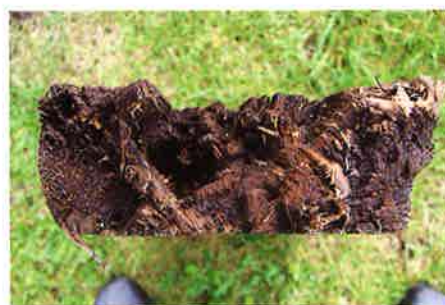
Abb. 6 und 7: kurzfasrige Bruchstellen: links während des Rückbaus entstandener frischer Bruch, rechts alter Bruch (substratgeschwärzt)

Die Schadbilder der Bruchstellen lassen vermuten, dass die Säuren den Holzquer-

schnitt (noch) nicht vollständig durchdrungen hatten und/oder es sich um schwache Säuren gehandelt hat. Deshalb wird vermutlich die Holzschädigung nicht oder nur geringfügig durch Schwefelsäure wie im ersten Fall erfolgt sein, sondern eher durch die bei der sog. »schwachen Korrosion« entstehende Schwefelwasserstoffsäure. Kondensiert der im Fermenter immer mehr oder weniger vorhandene Wasserdampf an kühleren Stellen (z.B. an der

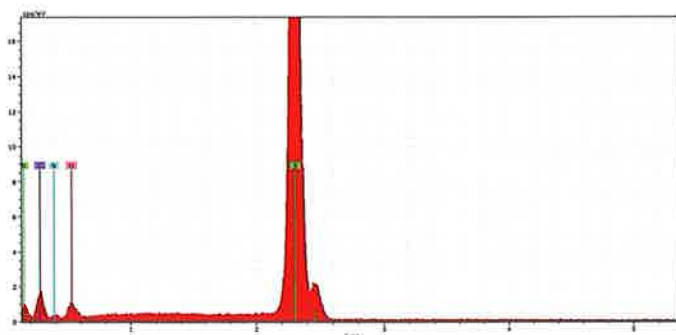
Abb 8: Spektrum der REM/EDX-Analyse mit eindeutiger Dominanz des Elementes Schwefel

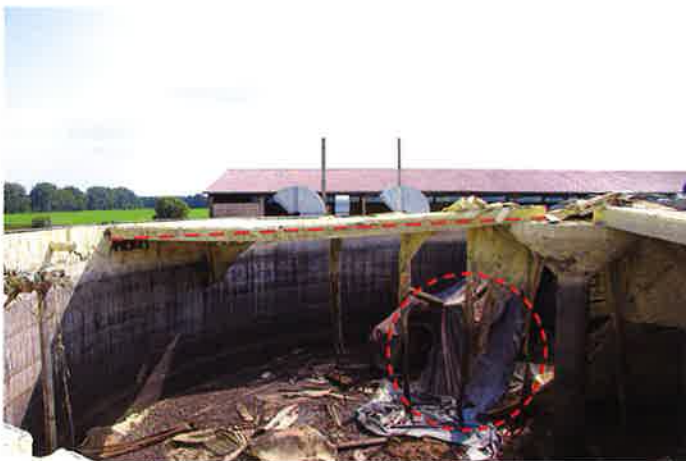
- Biegespannung zu 80 % ausgelastet
- Durchbiegung zu 205 % »ausgelastet«
- Auflagepressung (bei 5 cm) zu 71 % ausgelastet (bei 2 cm Auflage 107 %!)

Abb. 9: Sparren mit sichtbar starker Durchbiegung, darunter durch die Gasfolie verdeckt der sog. (zerstörte) Paddelgigant

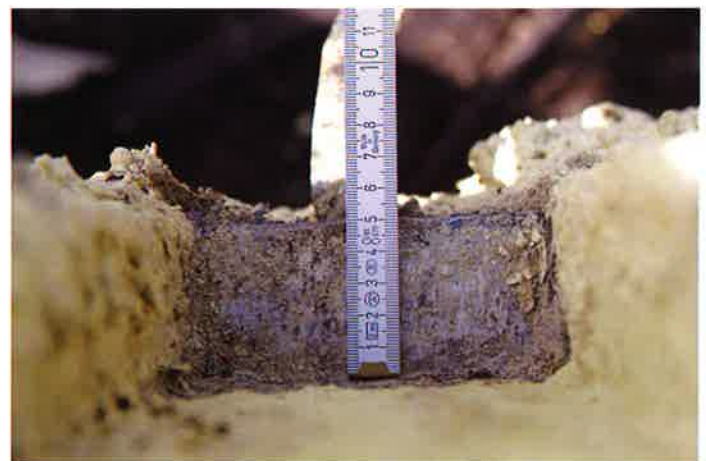
- nur die Nutzungsklasse 2 nach DIN 1052 angesetzt wurde (d.h. eine max. Holzfeuchte von 20 %)
- die Auflagertiefen der Sparren am Behälterrand mit 10 bzw. 8 cm statt mit 5 cm angesetzt wurden
- die zusätzlichen Lasten der Sparren aus der Belastung mit Wasser (bei 150 % rel. Holzfeuchte rund 50 kg pro Sparren) und die nassen Schwefelbeläge auf der Schalung und an den Sparren nicht bzw. viel zu gering berücksichtigt wurden.

Abb. 10: Auflagetaschen für die Sparren am Behälterrand

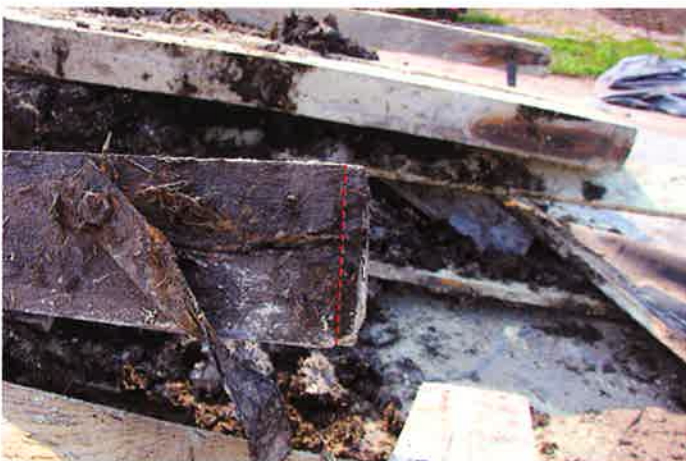
Abb. 11: ausgebauter Sparren, der schon vor dem Rückbau im Substrat lag und an dem auf Grund der Abdrücke eine Auflagetiefe von 2 cm festgestellt wurde
