Widmann-Palais / Altes Landratsamt
 Lange Zeile 10, 85435 Erding (Obb.)
Baualtersplan Grundriss Obergeschoss ca. M 1:50
 auf Grundlage der Untersuchung vor Ort und Archivrecherchen
 Dez.2015-Jan.2016
 Planungslage: Architekturbüro Richard Falterer, Erding.
 Planungslage nicht verformungsgerecht, daher Unstimmigkeiten in Wandflächen und
 Mauerstärken möglich, Oberarbeitung mit eigenen Ergänzungen (schematisch) und
 Entropfung der historischen Ausstattung.
 Dr. V.Hinz + Dipl.-Ing. S.Franz, Triviatstr. 5a, 80637 München

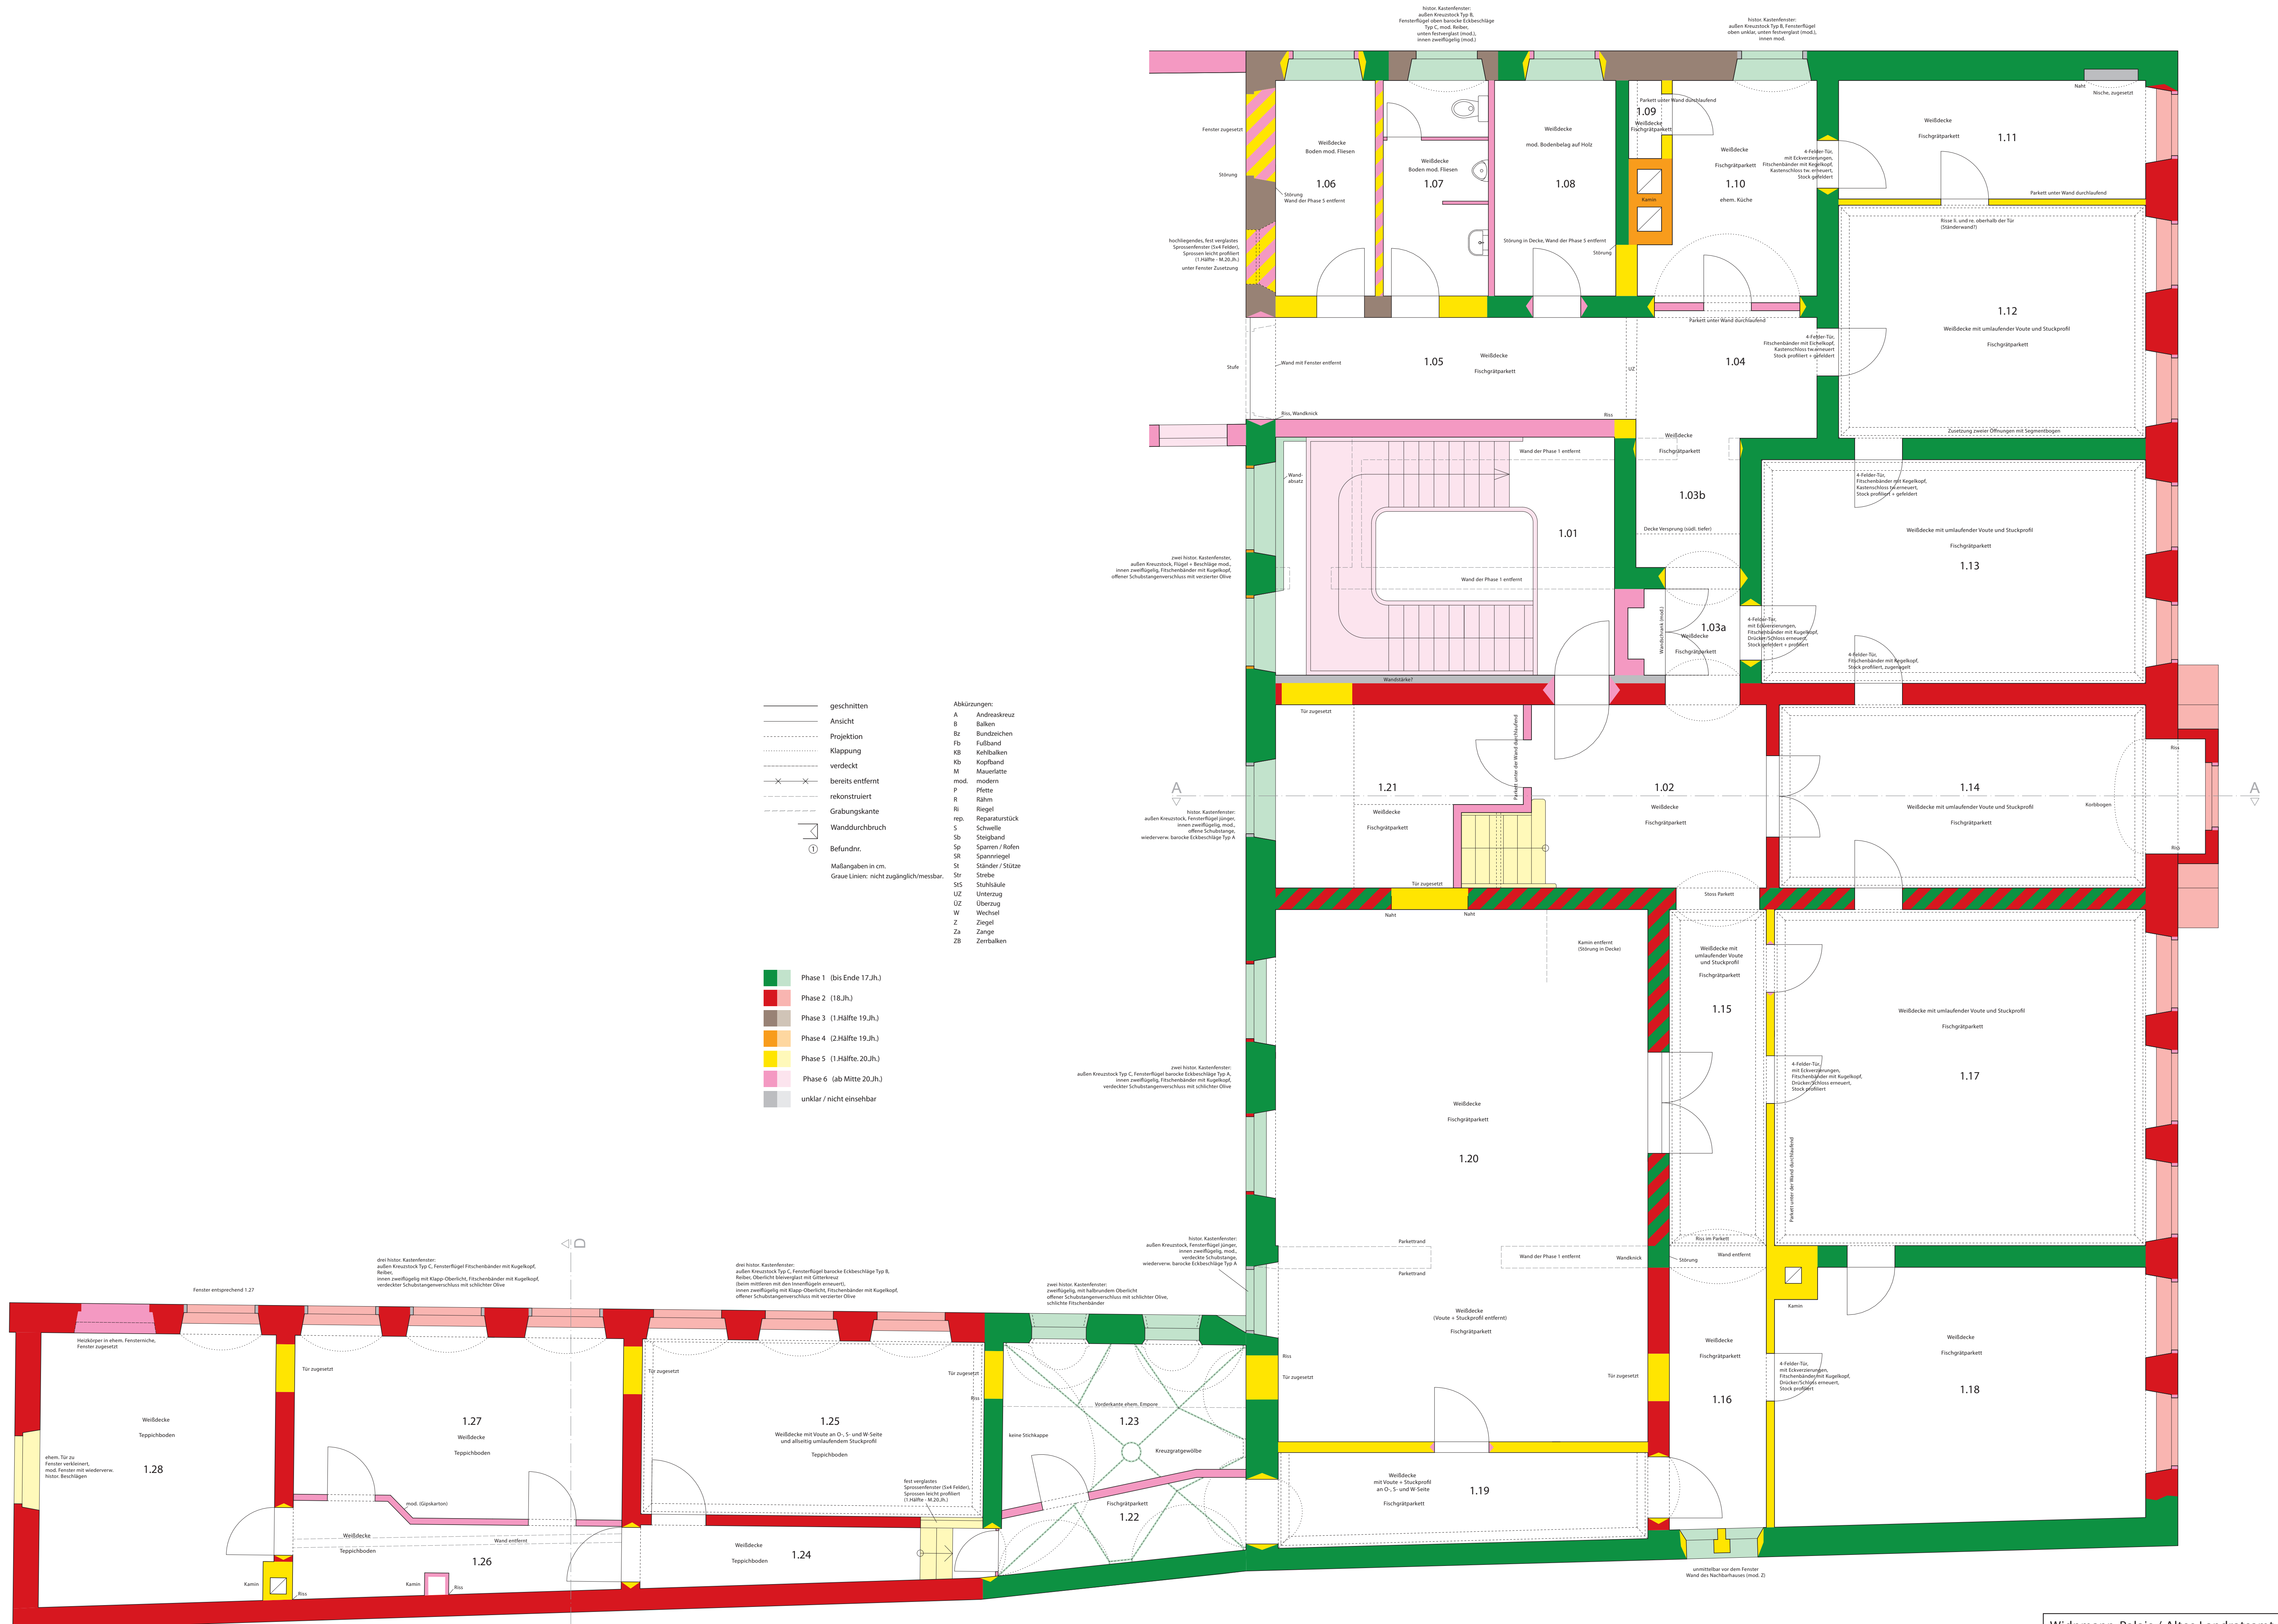
- Phase 1 (bis Ende 17.Jh.)
- Phase 2 (18.Jh.)
- Phase 3 (1.Hälfte 19.Jh.)
- Phase 4 (2.Hälfte 19.Jh.)
- Phase 5 (1.Hälfte 20.Jh.)
- Phase 6 (ab Mitte 20.Jh.)
- unklar / nicht einsehbar
