Dendrochronologische Baualtersbestimmung

**Palais Widmann/ Altes Landratsamt,
Lange Zeile 10 in Erding**

Dendrochronologischer Bericht

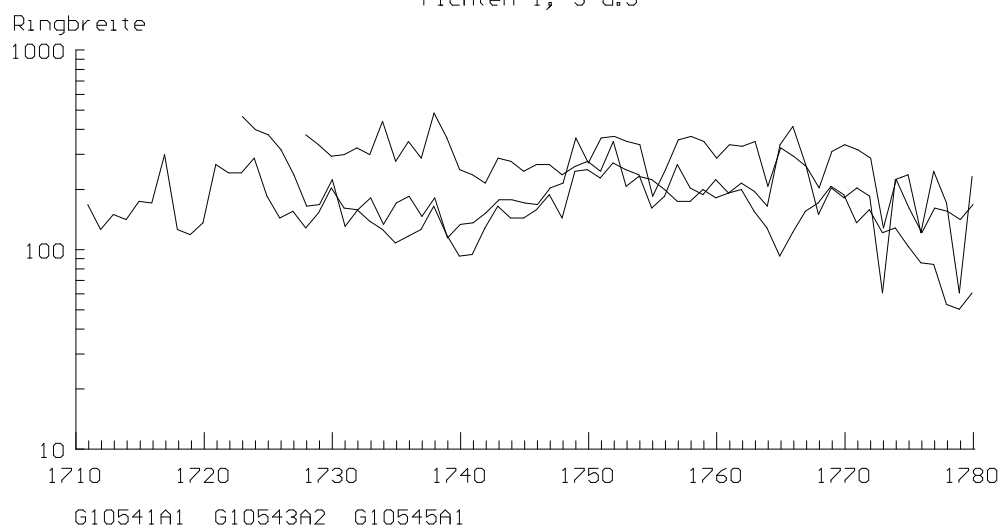
Fichten 1, 3 u.5

Die Jahrringkurven der drei Fichtenholz-Proben 1, 3 u. 5 lassen sich untereinander synchronisieren und zu einer Mittelkurve vereinigen (MK 4 = EDLZ10M2). Die Proben 3 u. 5 besitzen Winter-Waldkanten.

Jahringkurven in Synchronlage

Referenzchronologie	Datierung	GL.- Wert	Sig.GL.- Wert	T-BP- Wert	T-Holl- Wert	Jahrring Überlapp.
EDLZ10M2	Fichten München „FM“ (Uni Bamberg)	1780	73	75	7.1	6.9	70
