Der Bau- sachverständige

Sonderdruck

Schadensfall Holzbalkendecke – Materialzerstörung in einem Biogasfermenter

Schäden an Holzdachtragwerken von Biogasbehältern – Ausnahme oder Regel?

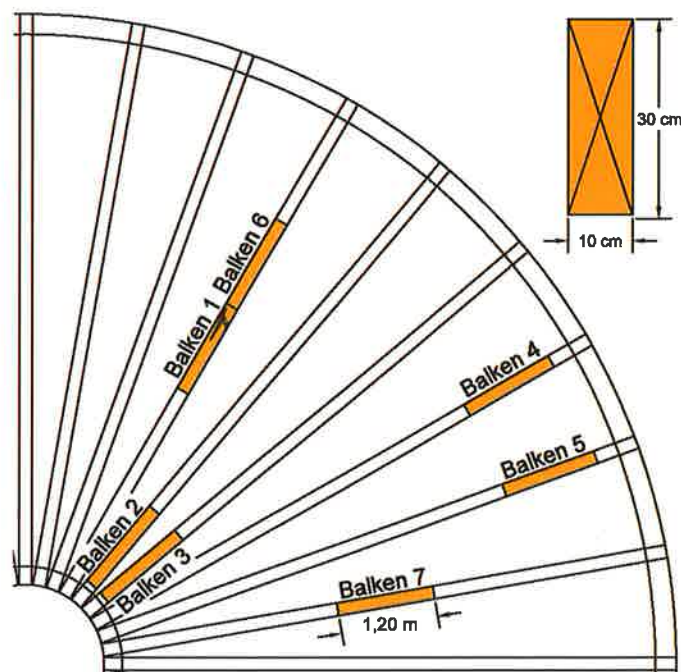
Abb. 7: Fiktive Lage der Balkenabschnitte in der Deckenkonstruktion

Als Untersuchungsmaterial standen sechs Sparrenabschnitte aus Fichtenvollholz mit einer Länge von ca. 100 bis 120cm, 30cm Höhe und 10cm Breite zur Verfügung (im Folgenden als Balken 1 bis 6 bezeichnet) (Abb. 7). Die Lage der einzelnen Sparrenabschnitte im Fermenterdach konnte nicht genau ermittelt werden. Rekonstruierbar war jedoch, dass die Abschnitte 4 und 5 zum Auflager an der Betonwand, die Abschnitte 2 und 3 nach innen hin zur Betonstütze und die Abschnitte 1, 6 und 7 eher mittig gelegen waren (Abb. 7). Balken 1+6 sind Teilstücke eines mittig gebrochenen Sparrens. Auffällig war ein sehr kurzfasriges Bruchbild, welches untypisch für Fichtenholz ist (Abb. 8) und auf eine Verände-

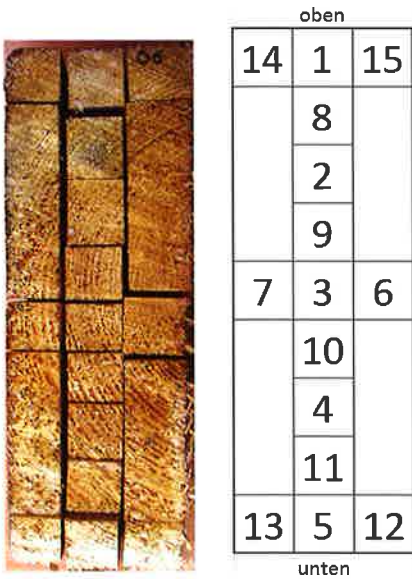
Abb. 11.1 (li.): Probenaufteilung für chemische Untersuchungen

Abb. 11.2 (re): Probenschema der Holzscheiben

Um zu klären, ob von den anhaftenden salzhaltigen Krusten wasserlösliche Bestandteile in das Holz gelangt sind, erfolgte eine quantitative Analyse wasserlöslicher Salze in Holzproben. Die Balkenabschnitte sind in 2,5 – 3 cm breite Scheiben über den gesamten Balkenquerschnitt gesägt und in weitere würfelförmige Probekörper geteilt worden (Abb.11.1+11.2).

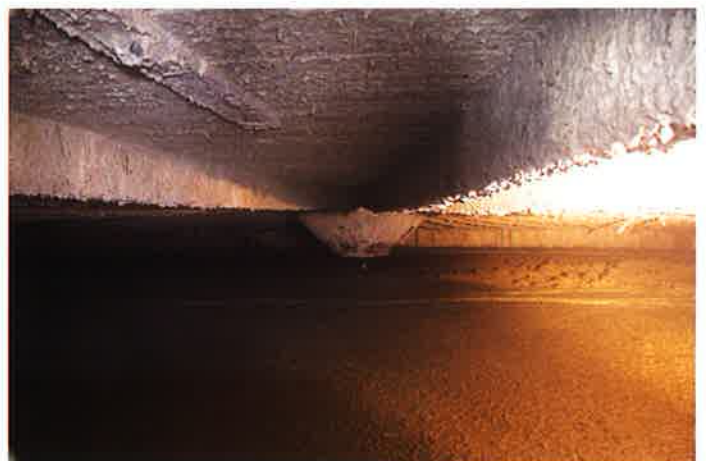
Abb. 12: Einblick in den ehem. Nachgärer 1, jetzt zum Fermenter umfunktioniert
